**PH ALEGRÍA - INSPECCIÓN DE ÁREA SOCIAL Y ESTACIONAMIENTOS**

## ÁREA SOCIAL - AFECTACIONES POR ALTA HUMEDAD EN PISO

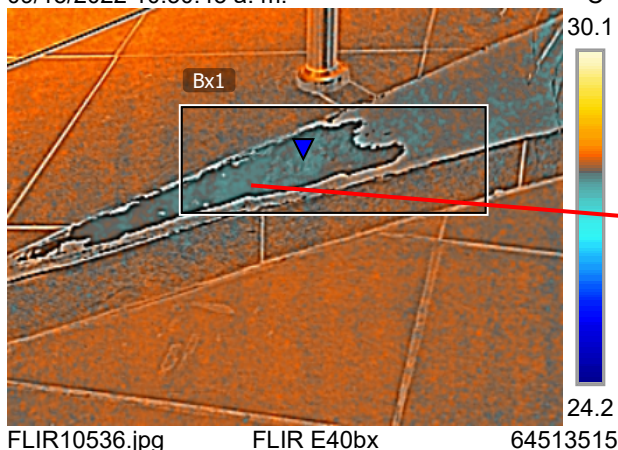
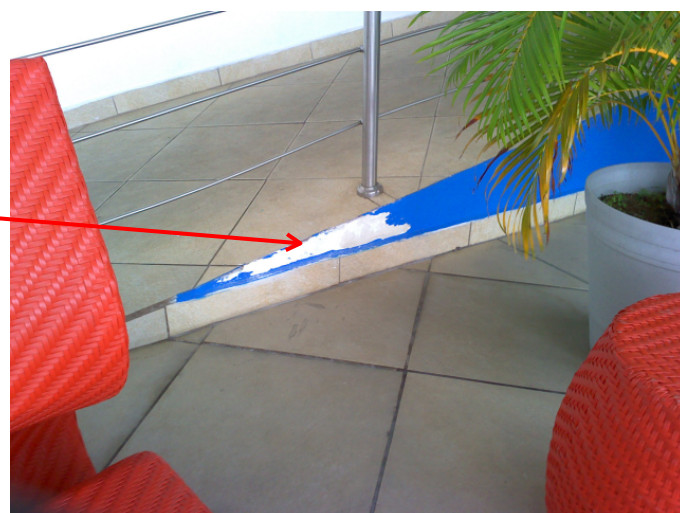
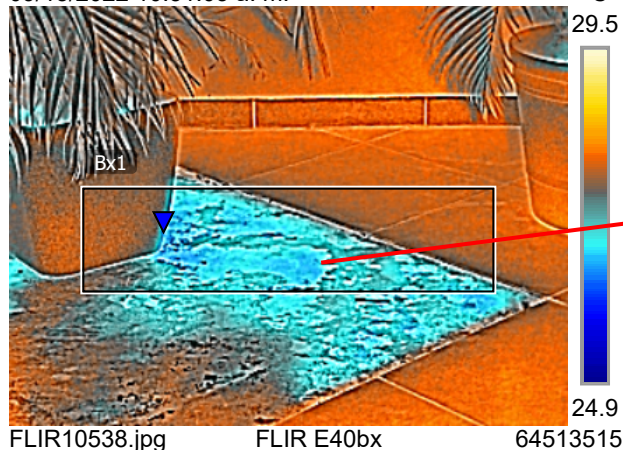
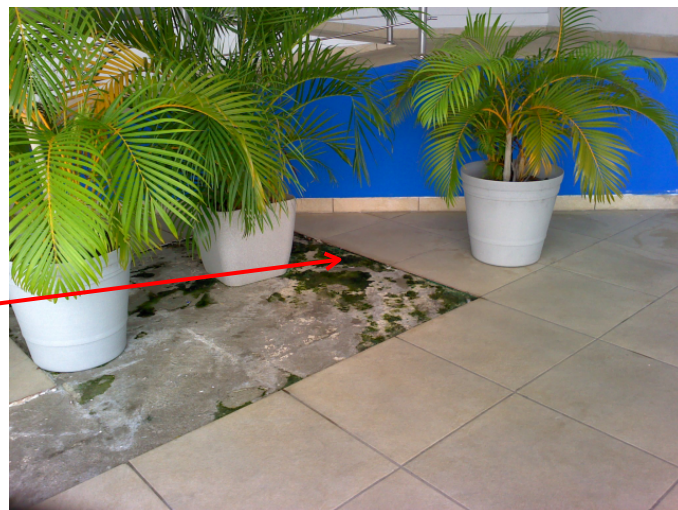
*El área social del PH Alegría se encontró con altos niveles de humedad saturada, esto fue observado en las paredes bajas a la altura de los zócalos, el desprendimiento de la pintura y los daños en los acabados son causados por la absorción de la humedad desde el topping que se encuentra sobre saturado por diversos problemas herméticos que permiten el paso de agua al interior del piso.*

*En las imágenes térmicas se puede apreciar como los niveles mas fríos parecen salir desde debajo de las baldosas, esto es de igual manera observable por la aparición de manchas y moho que afecta el topping. La aparición de estos daños en acabados esta relacionada con varios problemas herméticos que pudieron ser observados afectando el piso, las juntas entre zócalo y baldosas, los drenajes pluviales y otras irregularidades que en conjunto están provocando el deterioro de los acabados y del concreto de losa ya que se mantiene siempre agua en el interior de la estructura, esto se puede comprobar desde los estacionamientos que es donde se puede observar la caída constante de agua que se encuentra en el interior de la estructura.*

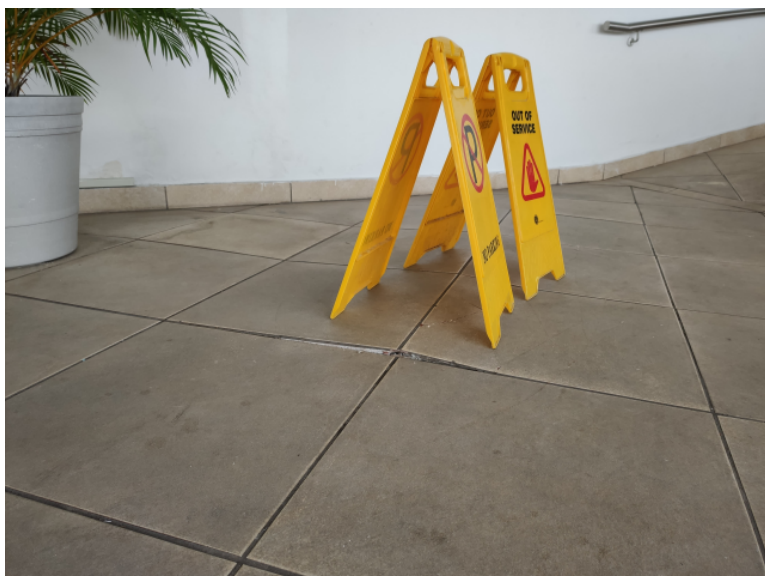
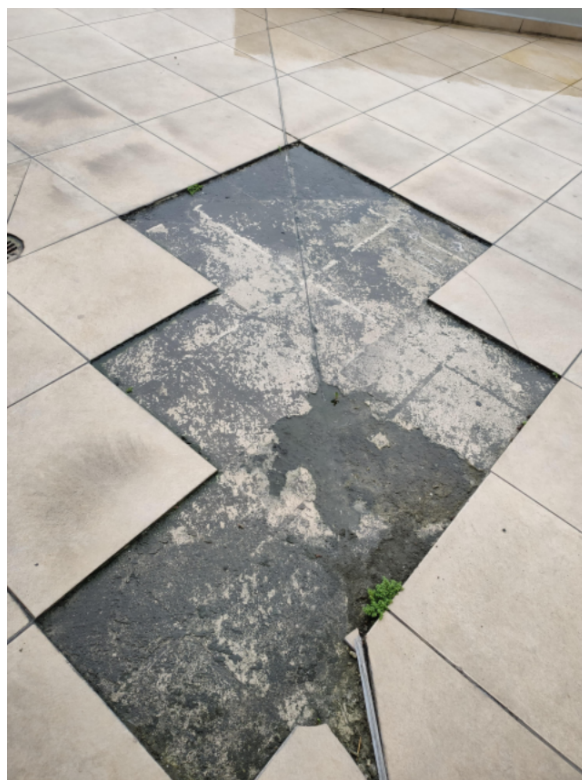
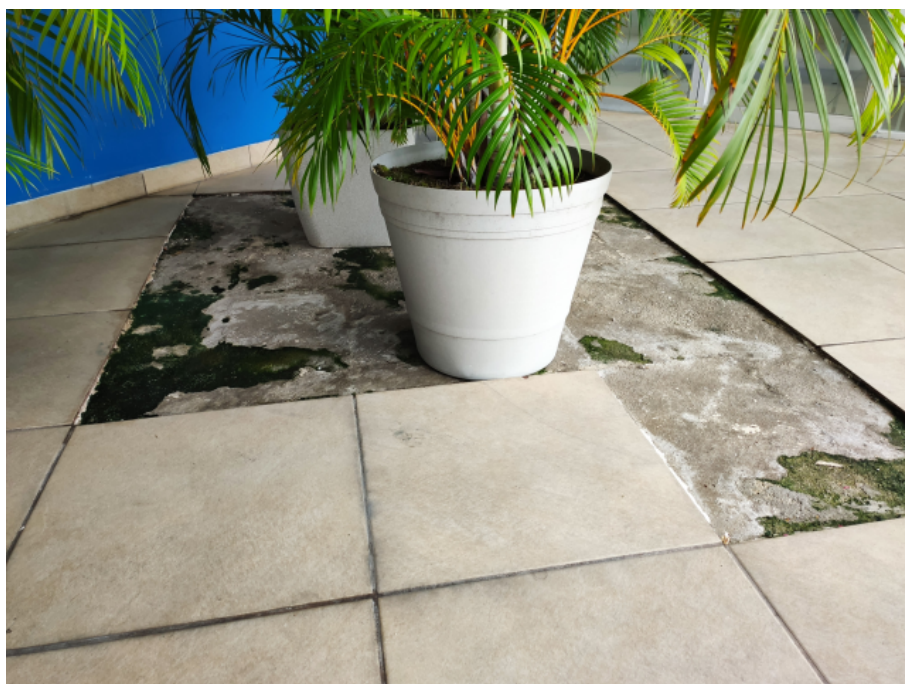
*Alrededor de toda el área social fueron observadas partes del piso con problemas causados por el levantamiento de baldosas, estos daños son observados tanto en áreas bajo el edificio como en las áreas que están completamente expuestas a la lluvia, estos son puntos críticos para la entrada de agua al interior de la estructura ya que presentan aberturas por las cuales el agua fácilmente pasa hacia el interior del piso.*

*Los problemas de levantamiento de las baldosas parecen estar siendo ocasionados por una mala instalación de las mismas, a pesar de que se observan juntas de dilatación a lo largo del área social, estas no están haciendo el trabajo de impedir que el piso se levante por el movimiento que sufre la losa y las mismas baldosas, esto es posible que se deba a que las juntas de dilatación no fueron creadas de una manera correcta con la profundidad necesaria.*

- 4- El levantamiento de los pisos parece ser causado por una mala instalación de baldosas, las juntas de dilatación que fueron creadas no parecen tener la profundidad adecuada para permitir el movimiento de losa o de las mismas baldosas que por ser arcillosas al absorber gran cantidad de humedad pueden expandirse, por todo esto hacemos la recomendación de levantar completamente el piso del área social y realizar la instalación de un nuevo piso de porcelanato resistente al agua con una construcción correcta de las juntas de dilatación.

- 5- Adicionalmente recomendamos después de levantar las baldosas existentes y antes de la colocación del nuevo piso, realizar una impermeabilización debajo de la nueva instalación, esto utilizando un material cementicio mono componente para que brinde una mayor protección al topping y a la losa.

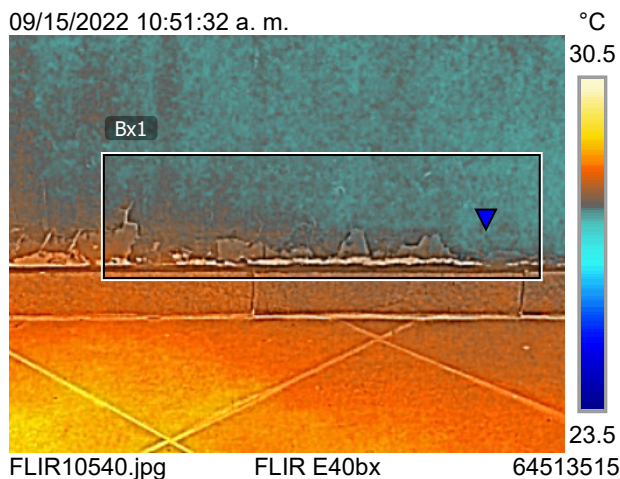
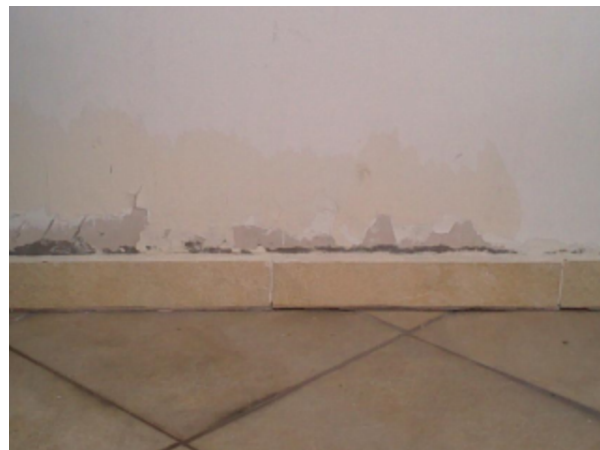
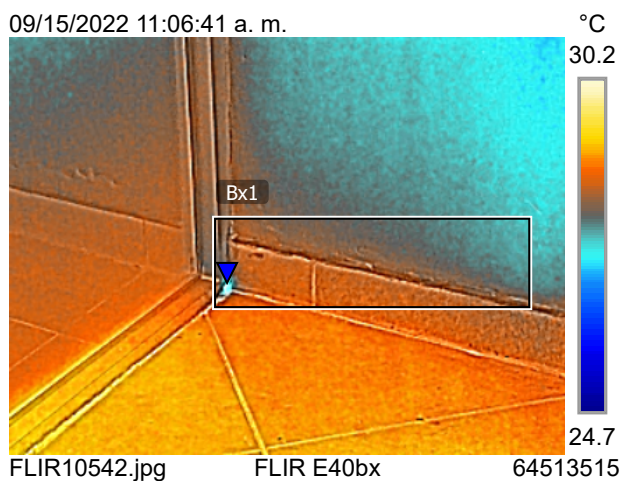
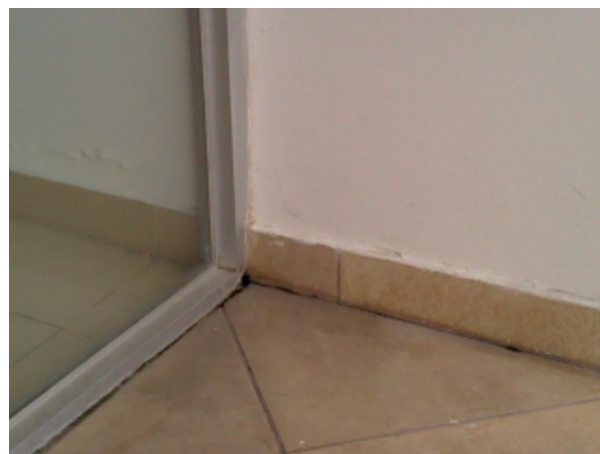
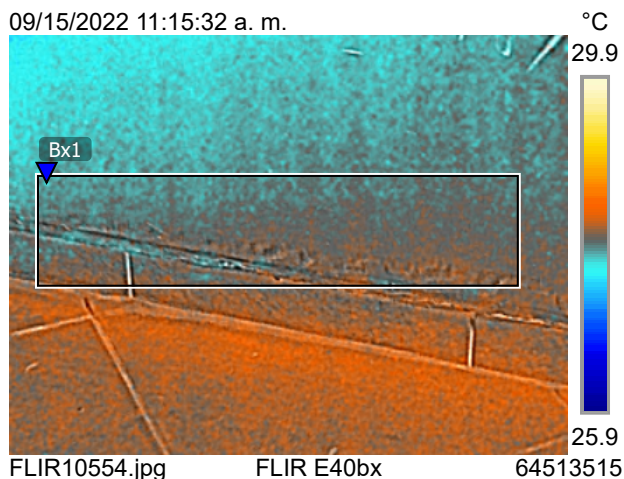
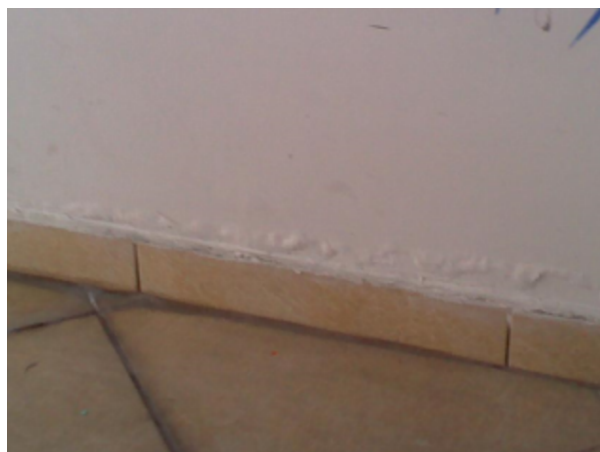
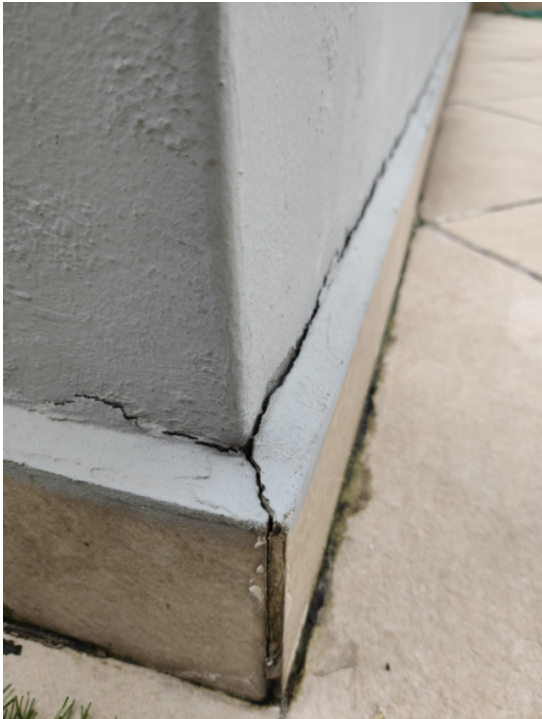
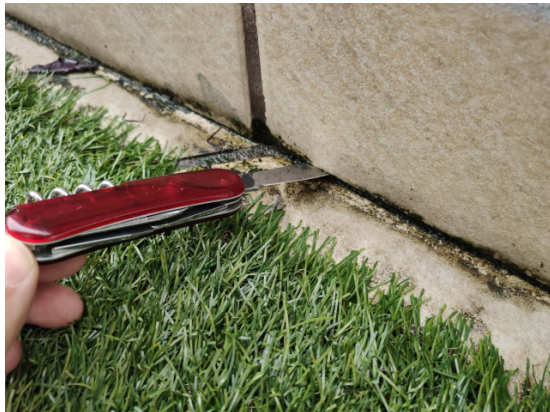
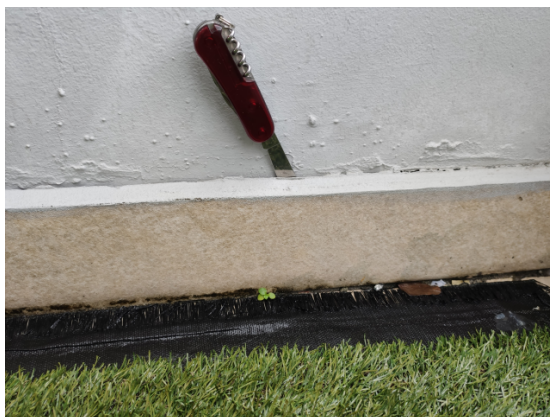
*En las paredes bajas del área social se pueden ver indicios de alta humedad afectando desde el piso, esto se debe a que el topping debajo del piso acabado se encuentra sobre saturado con agua que se filtra desde múltiples problemas herméticos en este nivel, aunque las imágenes térmicas no muestren un patrón de temperatura que marque problemas obvios, los niveles de humedad se encuentran elevados y esto se puede observar en el daño que sufren los acabados de pasta y pintura en gran parte de las paredes bajas del área social.*

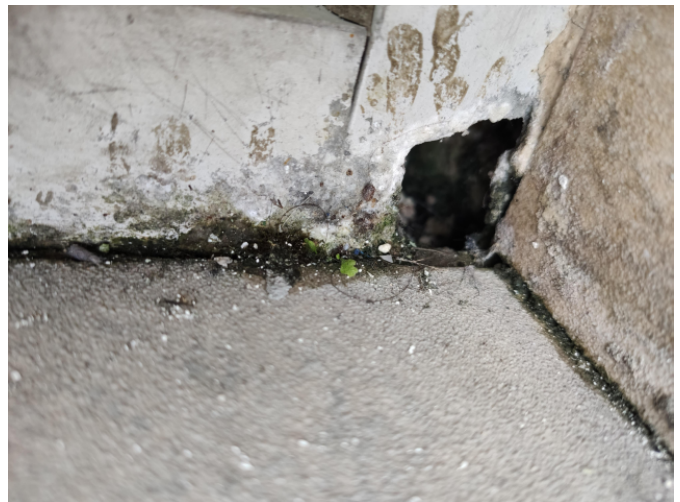
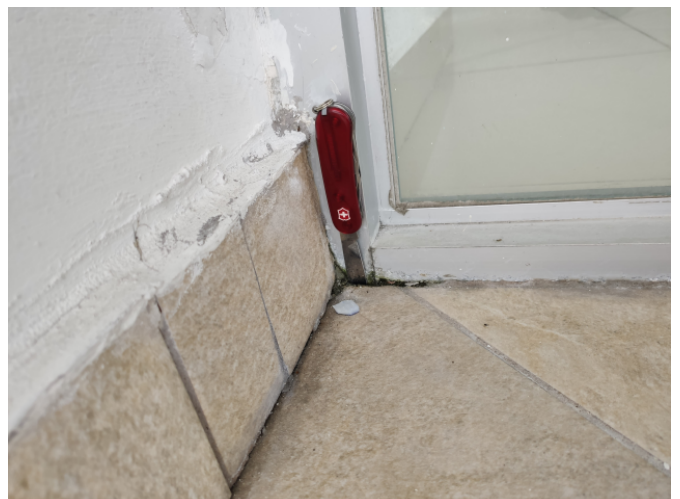
*En las imágenes se pueden observar algunos de los problemas encontrados, estas faltas herméticas en el nivel de área social se encuentran expuestas a constantes lluvias lo que hace que el agua tenga un camino hacia el interior de la estructura de manera continua.*

*Es posible que no todos los daños que se observan, estén causando las filtraciones en los estacionamientos, pero por la gran cantidad de fisuras y aberturas en conjunto si ocasionan que haya constantemente agua debajo del piso, saturando el topping y bajando por gravedad hacia los estacionamientos utilizando los drenajes pluviales, sanitarios o algún otro tipo de perforaciones y fisuras en la losa.*

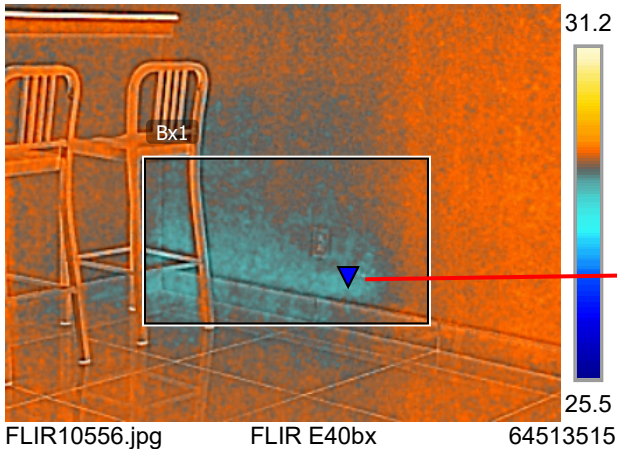
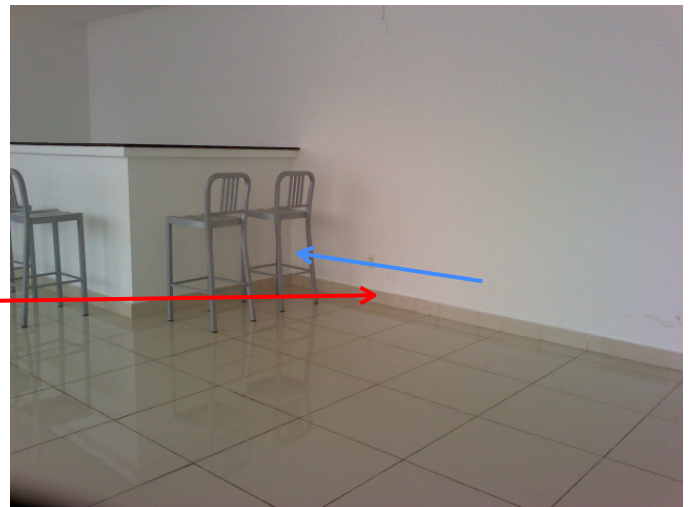
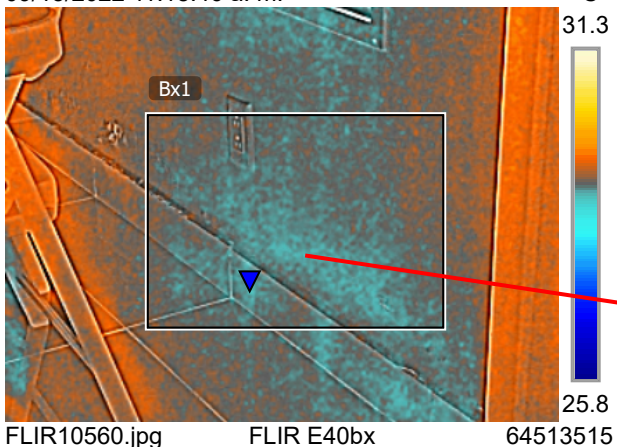
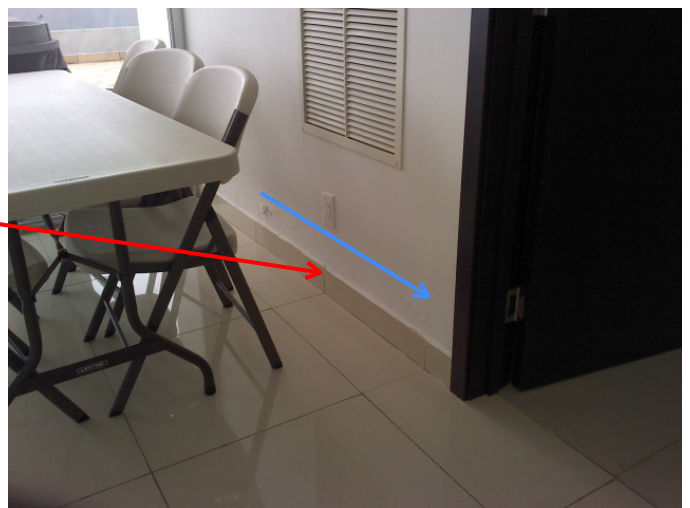
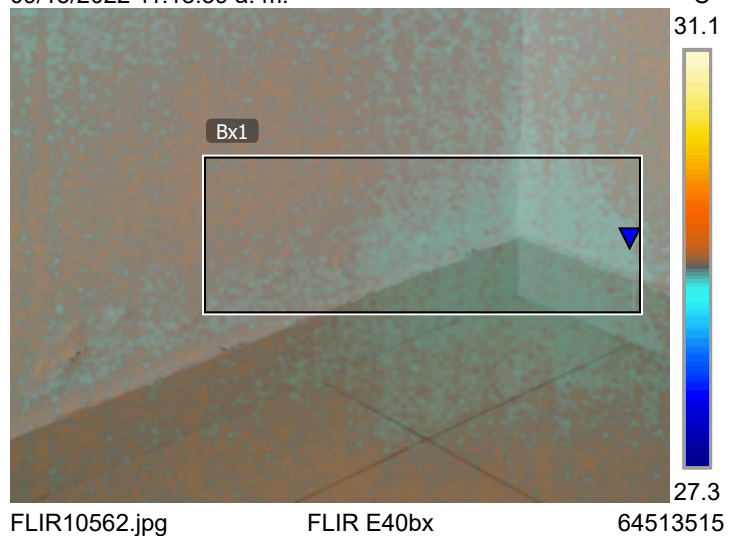
Dentro del salón de reuniones y fiestas se encuentran los niveles más altos de humedad saturados en las paredes bajas y pisos, estos patrones pueden estar relacionados con que este cuarto se encuentra cerrado bajo techo por lo tanto no tiene la facilidad de poder secar rápidamente con el sol o la brisa, adicionalmente este salón colinda muy cerca de 3 baños, en estos se encontró que los niveles de humedad de piso y paredes están sumamente elevados dando como sospecha una posible mala instalación de inodoros. Si los baños presentan problemas con las instalaciones de inodoros es posible que constantemente estén filtrando aguas residuales al interior del piso, por los patrones encontrados dentro de los baños es recomendable revisar estas instalaciones para comprobar o descartar que presenten problemas herméticos.

- 1- En ambos baños de área social y en el baño del salón de reuniones se encontraron altos niveles de humedad saturada en los pisos y paredes alrededor de los inodoros, recomendamos realizar una revisión con reinstalación completa para comprobar o descartar problemas con la hermeticidad de descarga de aguas residuales.

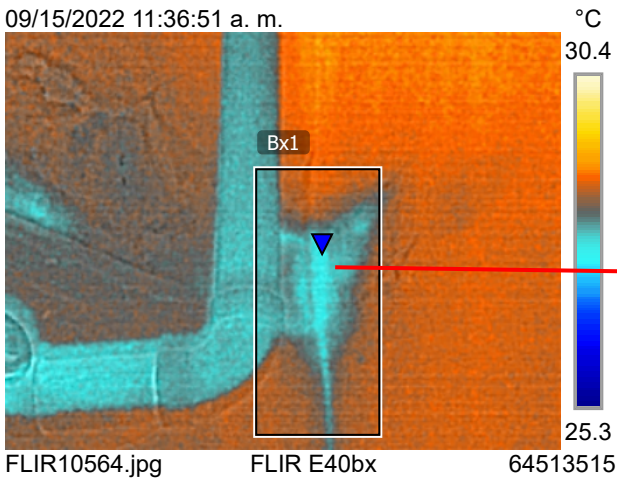
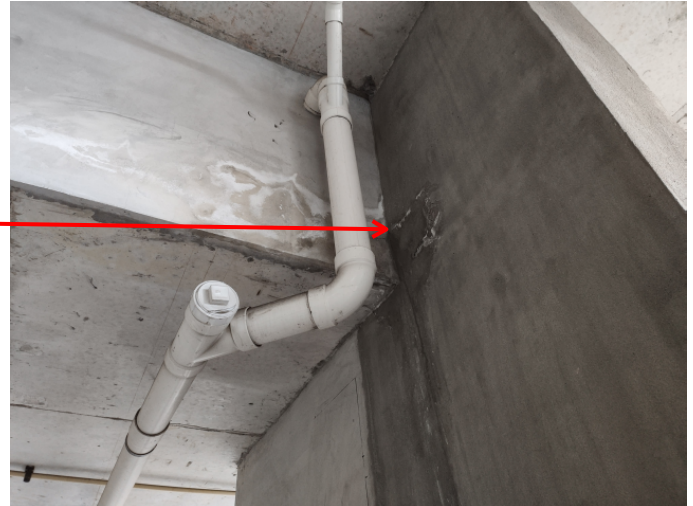
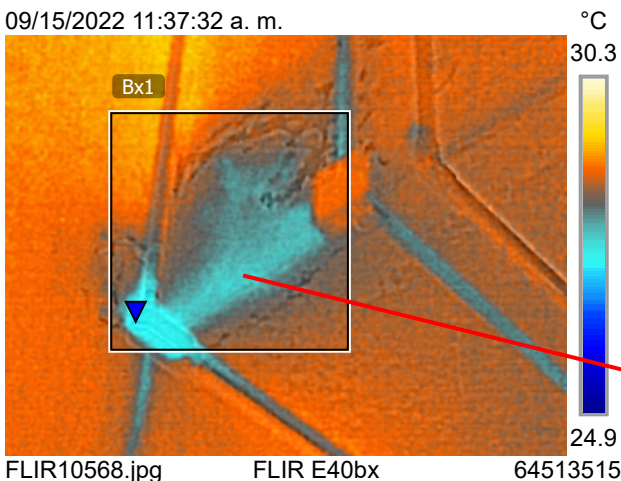
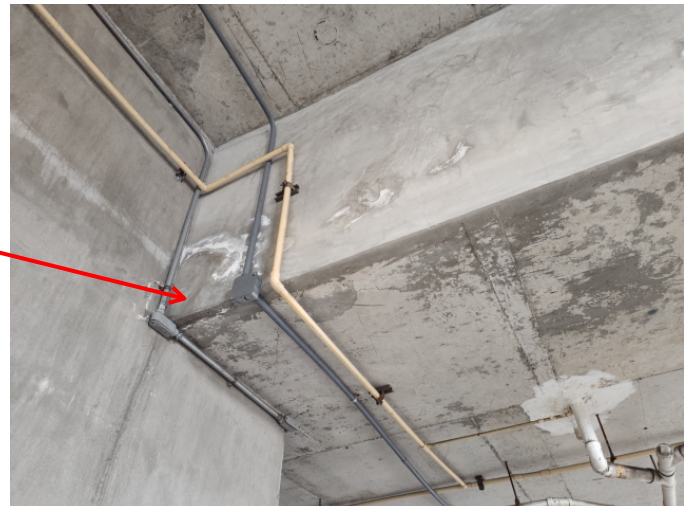
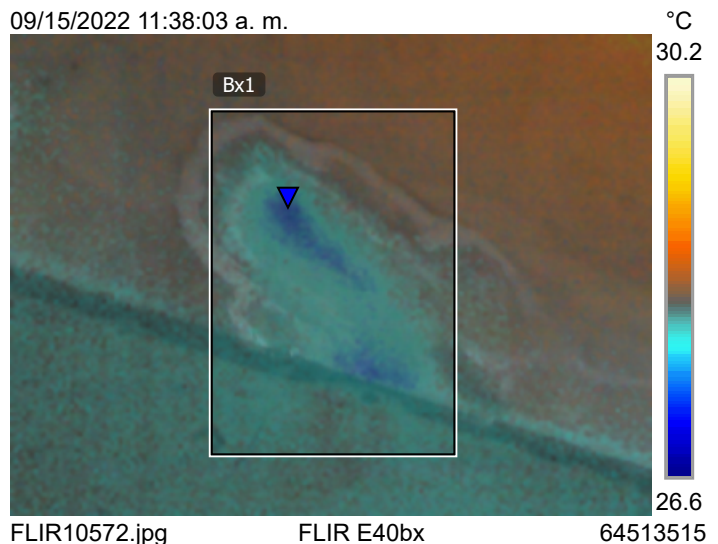
*En los estacionamientos directamente bajo el área social es posible observar múltiples lugares afectados por filtraciones, hay presencia de agua dentro del concreto, el concreto al ser una estructura maciza no permite la salida de agua, es por esto que la filtración lo atravesara por puntos en donde haya aberturas.*

*Los patrones observados en la losa desde los estacionamientos nos indican que la estructura se encuentra saturada de agua, esto entre el topping y la losa, el agua posteriormente encuentra las tuberías de drenajes u otras aberturas en el concreto para caer arrastrando diferentes sedimentos lo cual causa las manchas blancas y las acumulaciones por donde pasa el agua.*

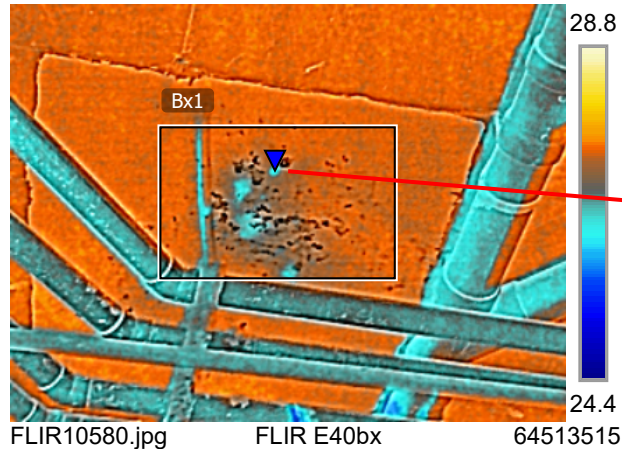
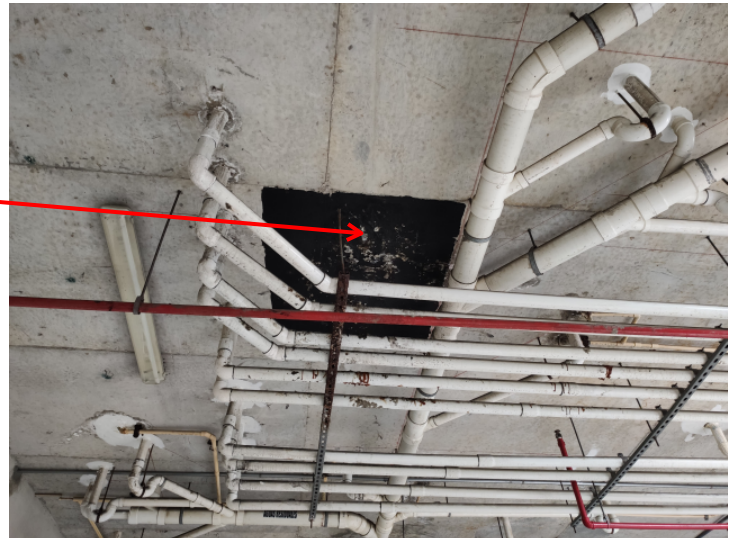
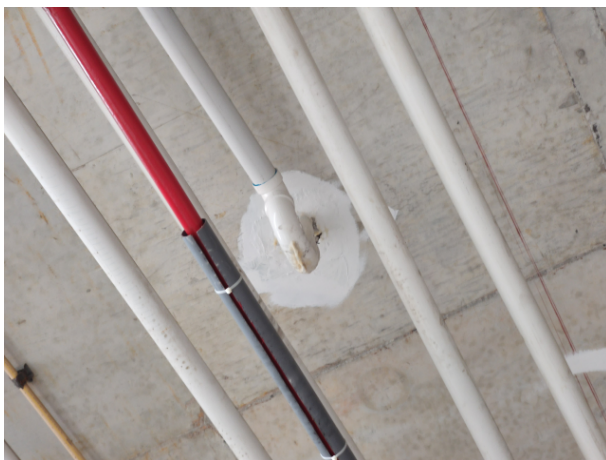
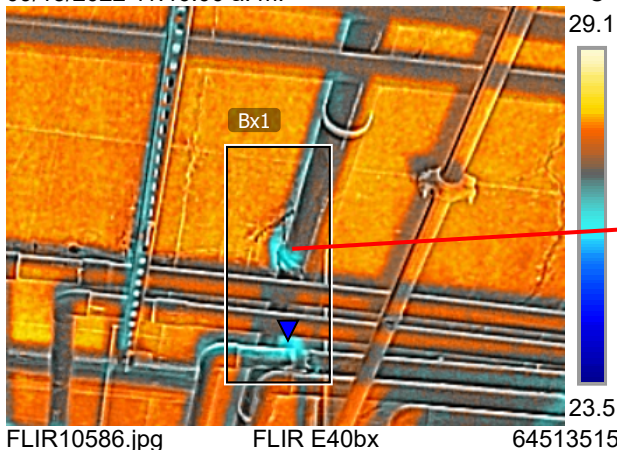
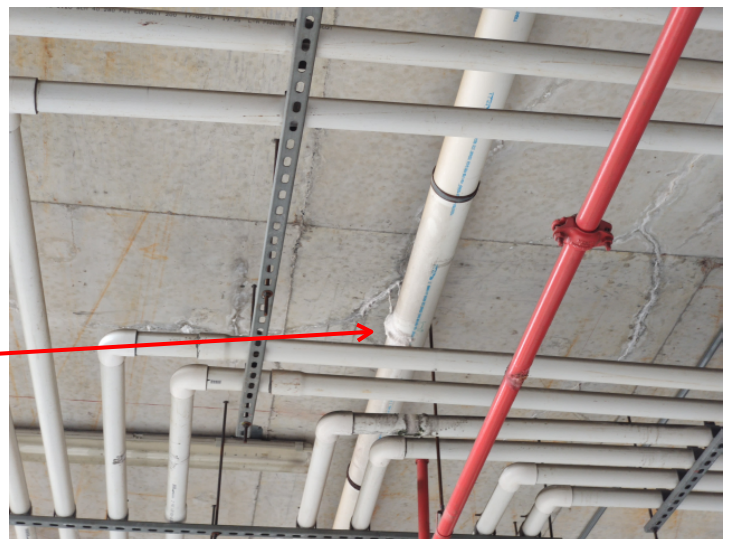
*Se ha tratado de parchar las filtraciones desde los lugares afectados, las imágenes térmicas siguen mostrando problemas, el agua eventualmente seguirá cayendo desde los mismos puntos.*

*Para solucionar las filtraciones se debe resolver en el origen del agua y dejar un tiempo de secado de la estructura apropiado para el tipo de problema, una vez se normalicen los patrones de humedad y no se presente más goteo se puede proceder con la reparación de fisuras y el resto de los daños. Si bien el agua busca una salida rápida de la estructura, se debe considerar que al transitar por el interior de losas y vigas causa el deterioro de la calidad de concreto ya que lo mantiene con altos índices de humedad en varios puntos y al pasar los años si no se resuelven los problemas los daños pueden ir aumentando exponencialmente.*

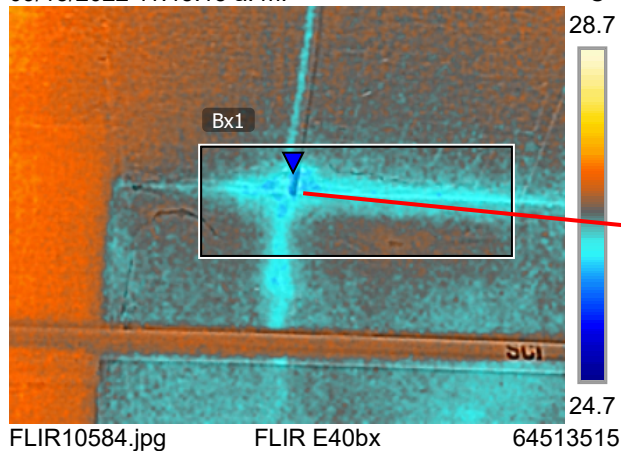
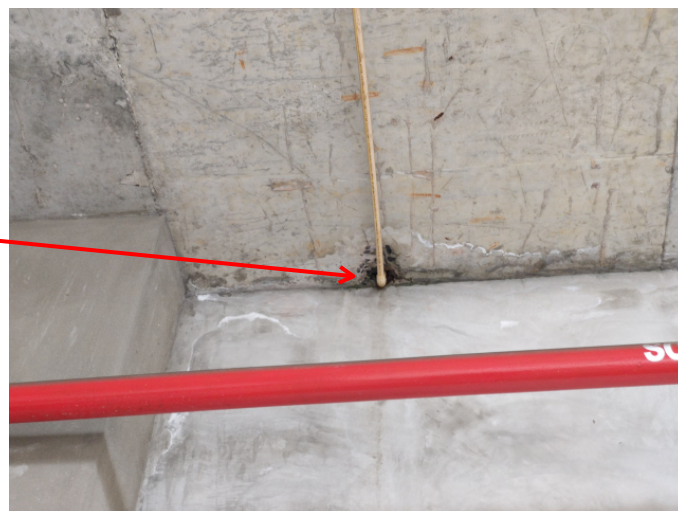
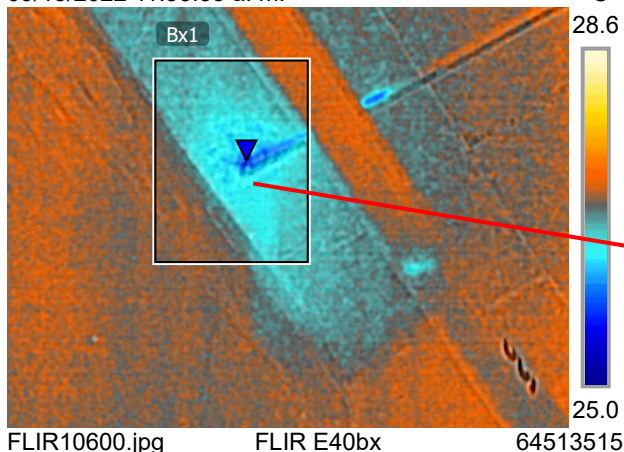
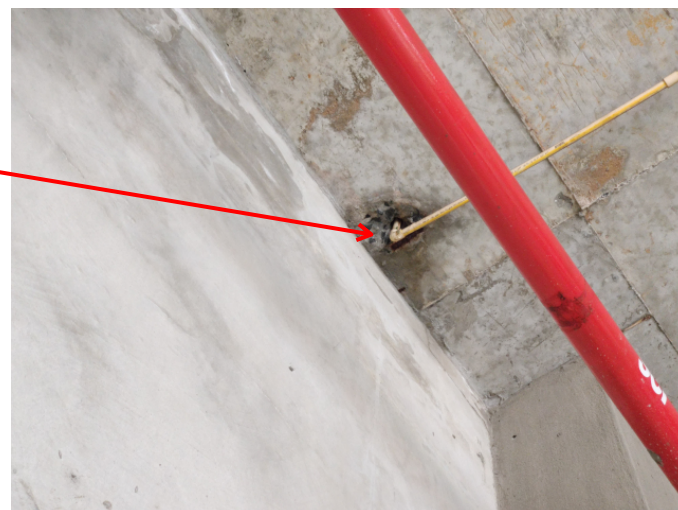
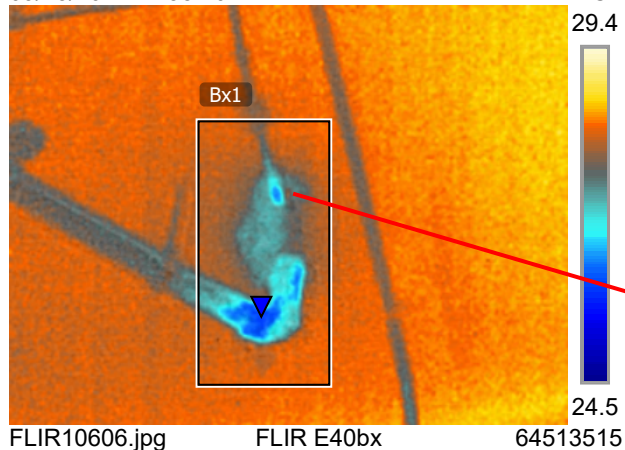
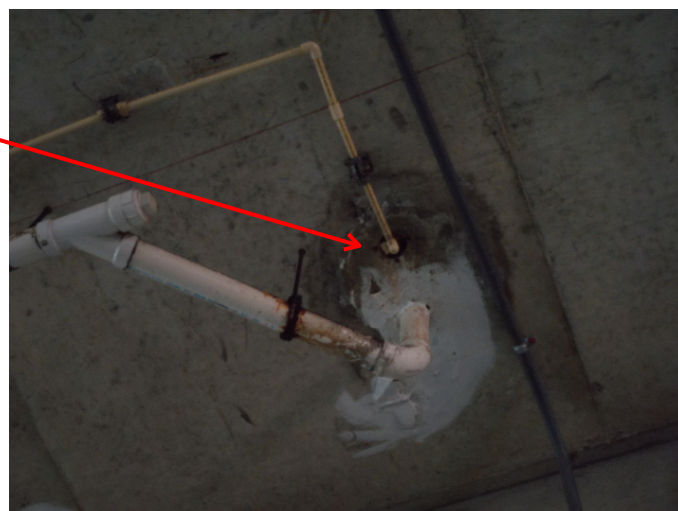
*Las perforaciones hechas posterior al vaciado y fraguado del concreto dejan puntos abiertos por los cuales el agua escapa de la estructura, los orificios permiten la caída constante de agua desde varios puntos separados por distancias considerables.*

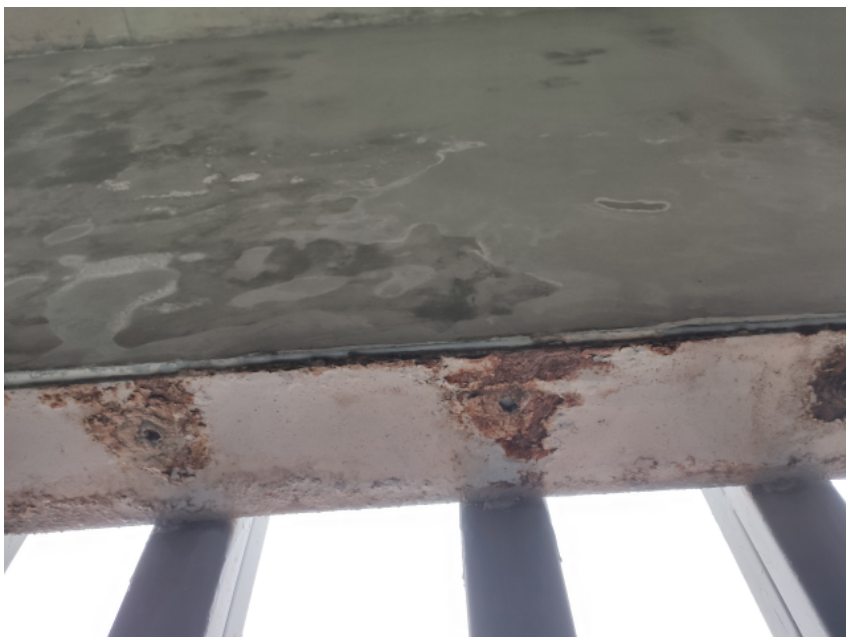
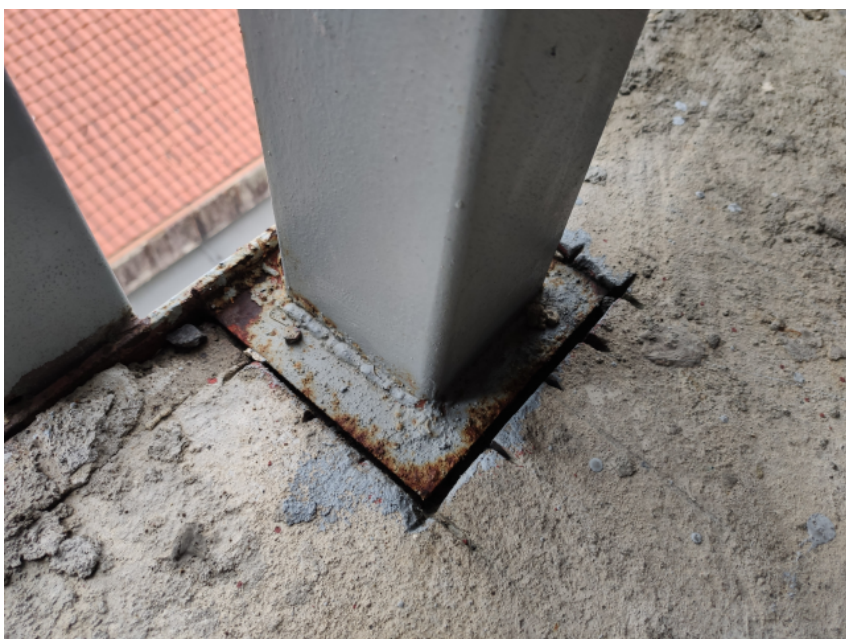
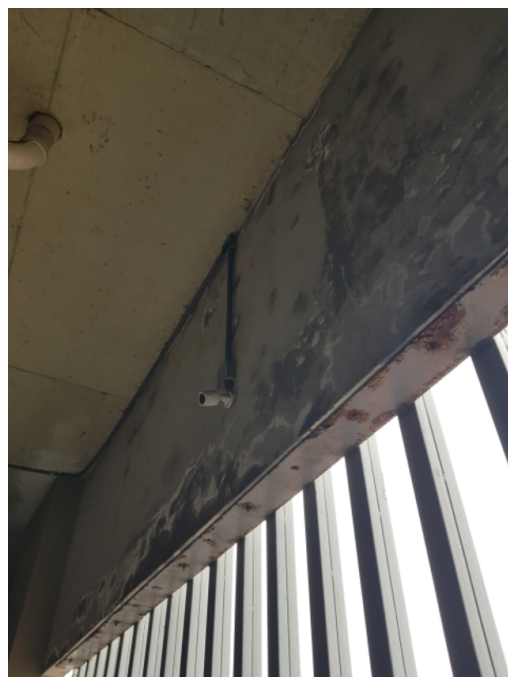
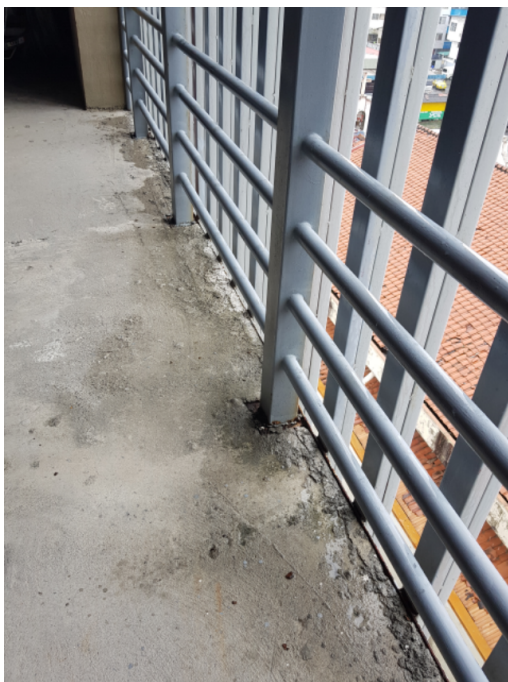
*La corrosión en las verjas ocurre por varias causas, la pared se observa con daños causados por filtraciones que bajan desde el nivel de losa de techo; Además se observan problemas con la instalación de estos elementos metálicos, se han dejado aberturas por las cuales el agua de lluvia entra se acumula y afecta desde ambas caras, por lo mismo no es posible dar mantenimiento ni verificar el estado del anticorrosivo en las caras que se encuentran hacia el interior; También al instalar las columnas en la losa se han dejado abiertos los cortes en el concreto, de igual manera aquí el agua se acumula y afecta el concreto al igual que el acero de las verjas.*

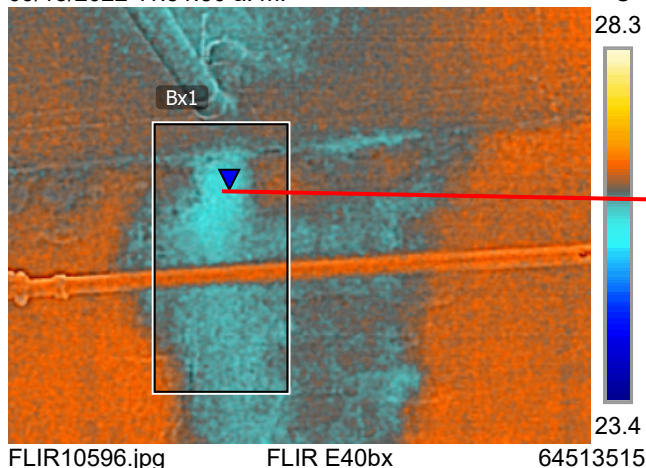
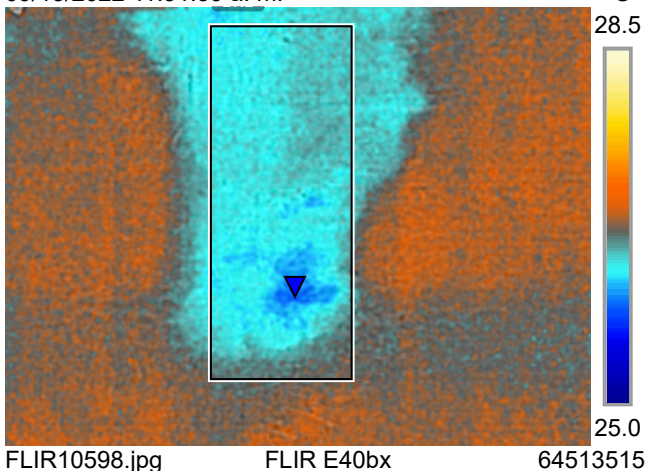
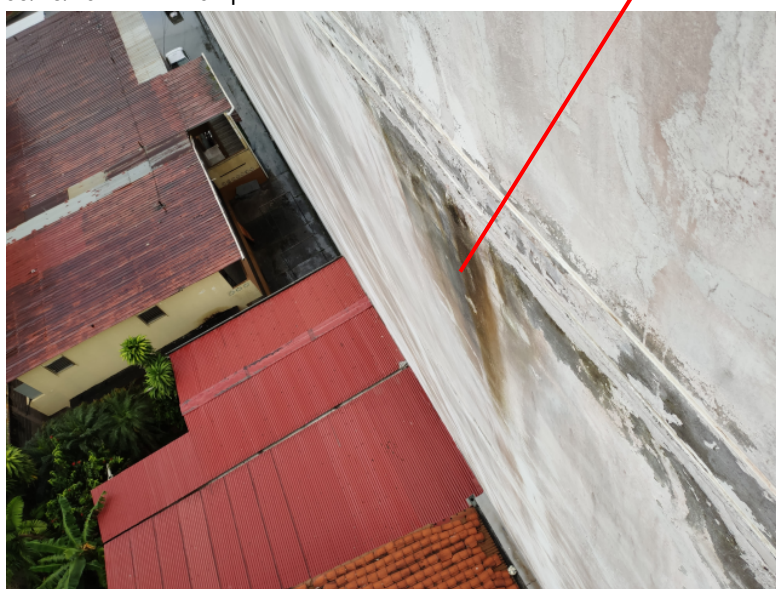
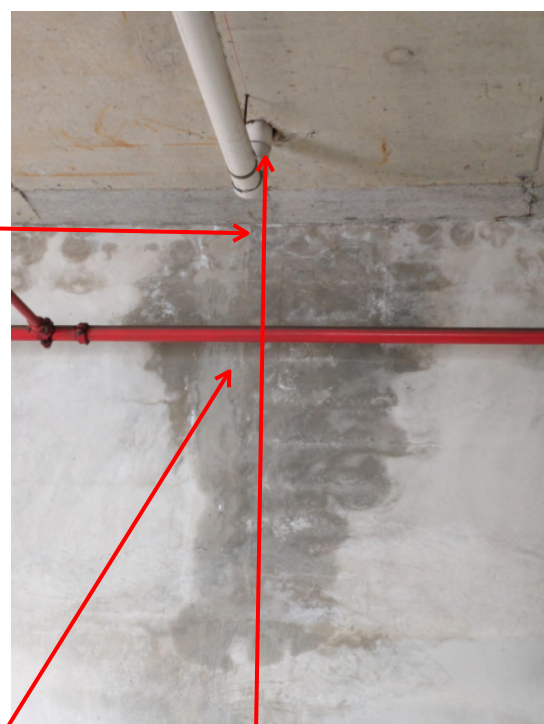
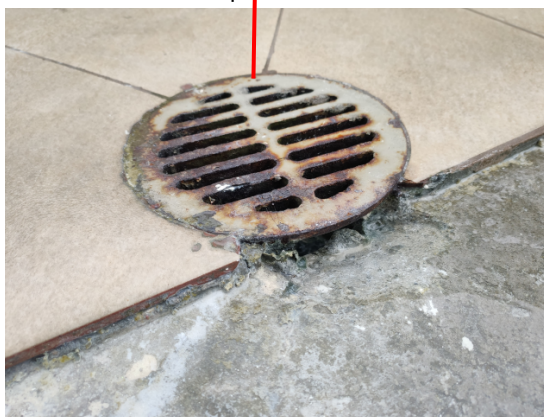
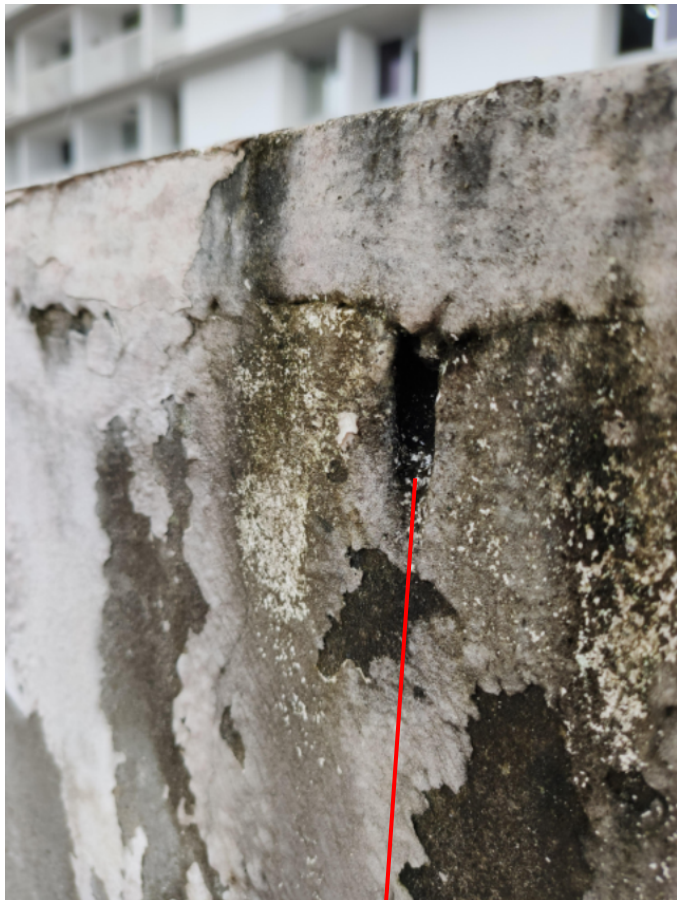
*En las imágenes se puede observar un área de la pared de estacionamientos fuertemente afectada por acumulación de agua, las causas de este daño en específico pueden estar relacionadas con el drenaje pluvial, el mismo se encuentra en mal estado, sin embargo, es posible que las causas sean múltiples y por este punto simplemente el agua encuentre una salida fácil de la losa a la pared de los estacionamientos.*

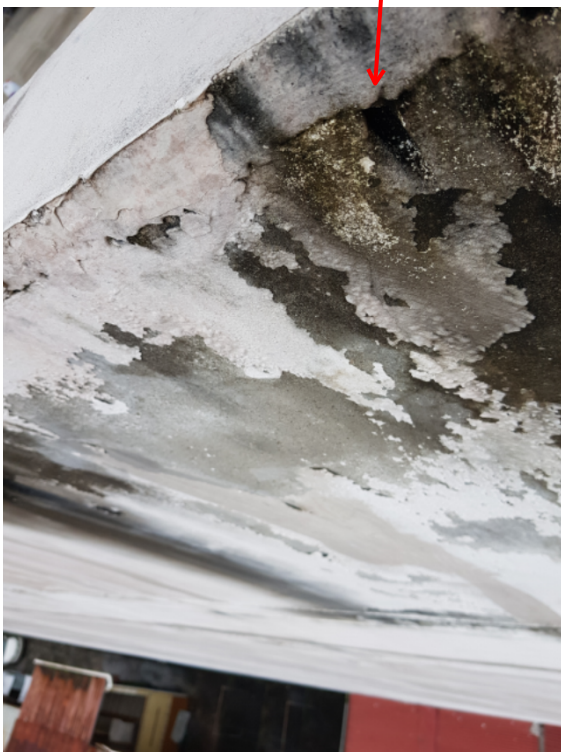
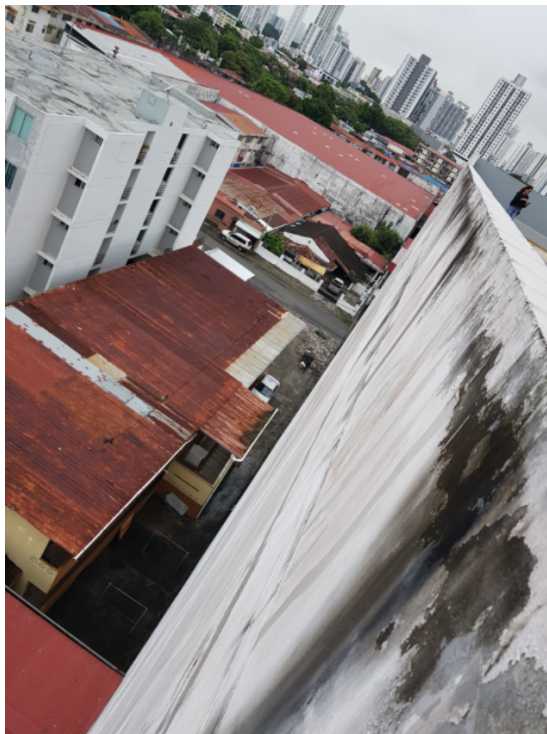
*Los muros laterales con manchas de moho son causados por claros problemas de impermeabilización y hermeticidad de la fachada, se observaron daños en las paredes, estos orificios al recibir agua de lluvia permiten el paso al interior de las paredes, los indicios de humedad se mantienen siempre elevados y posteriormente ocurren los daños en los acabados.*

*Orificios y fisuras no son los únicos puntos por los cuales penetra la humedad, se recomienda la protección de las caras superiores de los muros con una impermeabilización ya que aquí el agua se mantiene acumulada y esto le da tiempo a la humedad de ser absorbida por el mortero y los bloques, esto puede ser la causa de la línea negra de moho que se observa brotando desde las caras superiores a lo largo de todo el muro.*

- 6- Reparar y sellar las aberturas en los muros laterales del área social, se observaron fisuras y orificios en las paredes de bloque que pueden estar permitiendo el paso de agua de lluvia, también proteger las caras superiores de estos muros con una impermeabilización antes de aplicar la pintura, al estar bajo la lluvia estas superficies retienen agua por mas tiempo y eventualmente la humedad pasa al interior de las paredes.

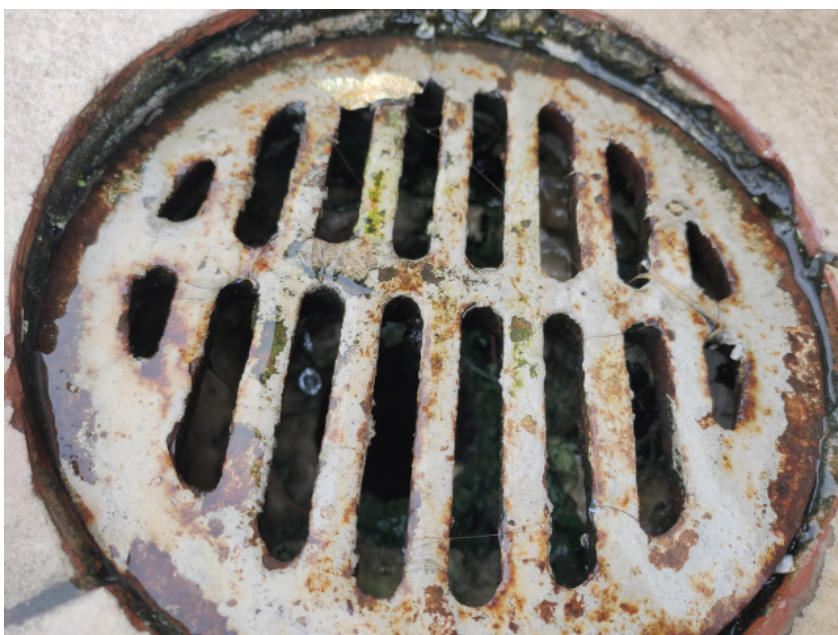
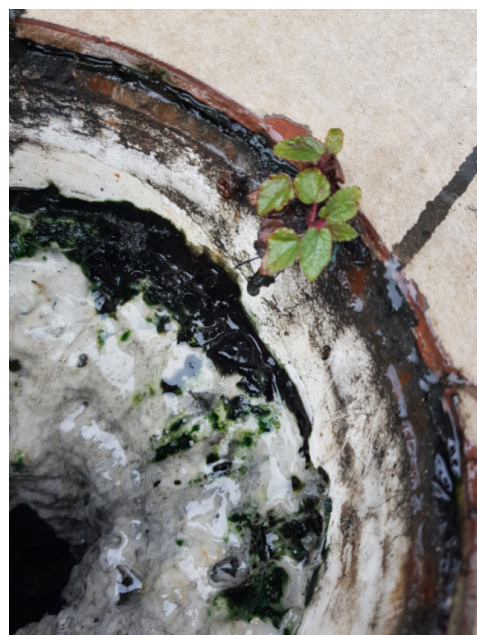
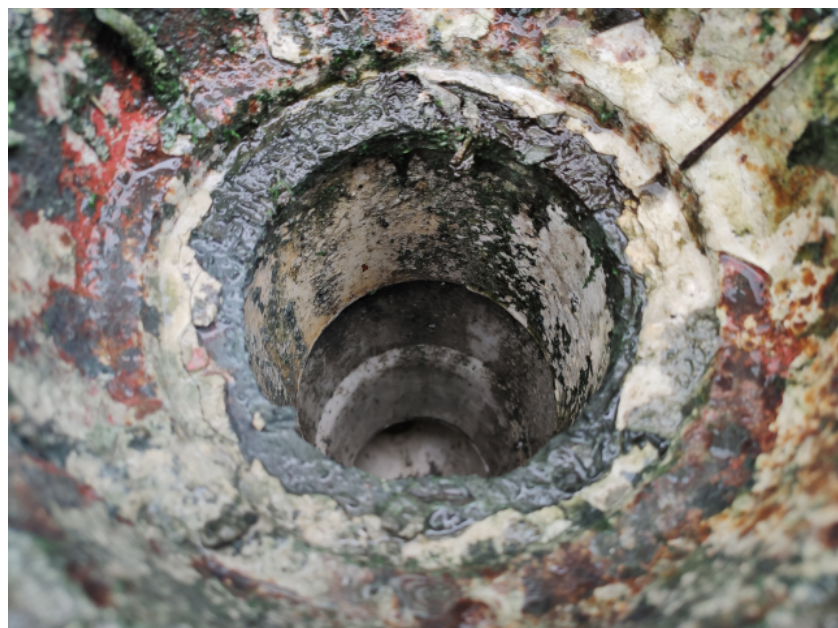
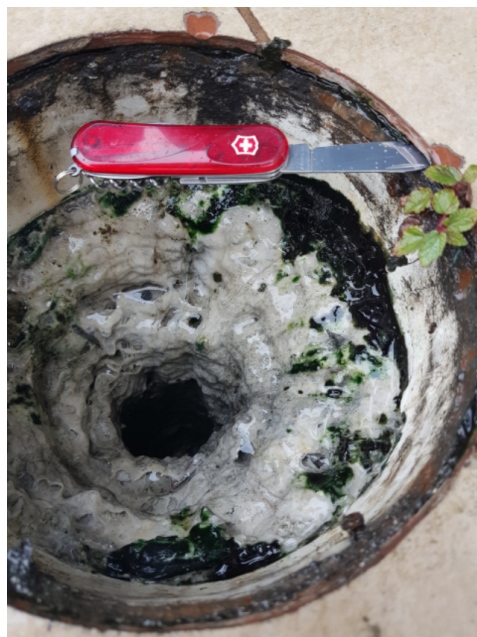
*Los drenajes pluviales en el área social pueden ser un foco importante en la penetración de agua al interior de la estructura, los mismos fueron observados con varios problemas, deteriorados y con gran cantidad de sedimentos lo más seguro arrastrados por la gran cantidad de agua que se mueve debajo de piso, la suciedad excesiva no permite evaluar correctamente el estado de las conexiones internas de estos drenajes, de presentar problemas en su instalación el agua utilizaría estas aberturas de manera continua para introducirse al interior del piso y de la losa.*

*En varios drenajes también se encontró que las tapas están únicamente enterradas en el mortero del piso, no presentan una unión correcta con el sistema de drenaje, esto permite el paso de agua ya que no hay un sello apropiado ni afuera del drenaje ni dentro del mismo.*

- 3- Se recomienda una reparación de los drenajes pluviales, los mismo se observan en mal estado y con gran cantidad de sedimentos, las tapas enterradas en el topping indican una separación del sistema pluvial que puede permitir el paso de agua de lluvia por las aberturas que quedan dentro y fuera de estos drenajes.
