**PH ALEGRÍA - INSPECCIÓN DE ÁREA SOCIAL Y ESTACIONAMIENTOS**

## ÁREA SOCIAL - AFECTACIONES POR ALTA HUMEDAD EN PISO

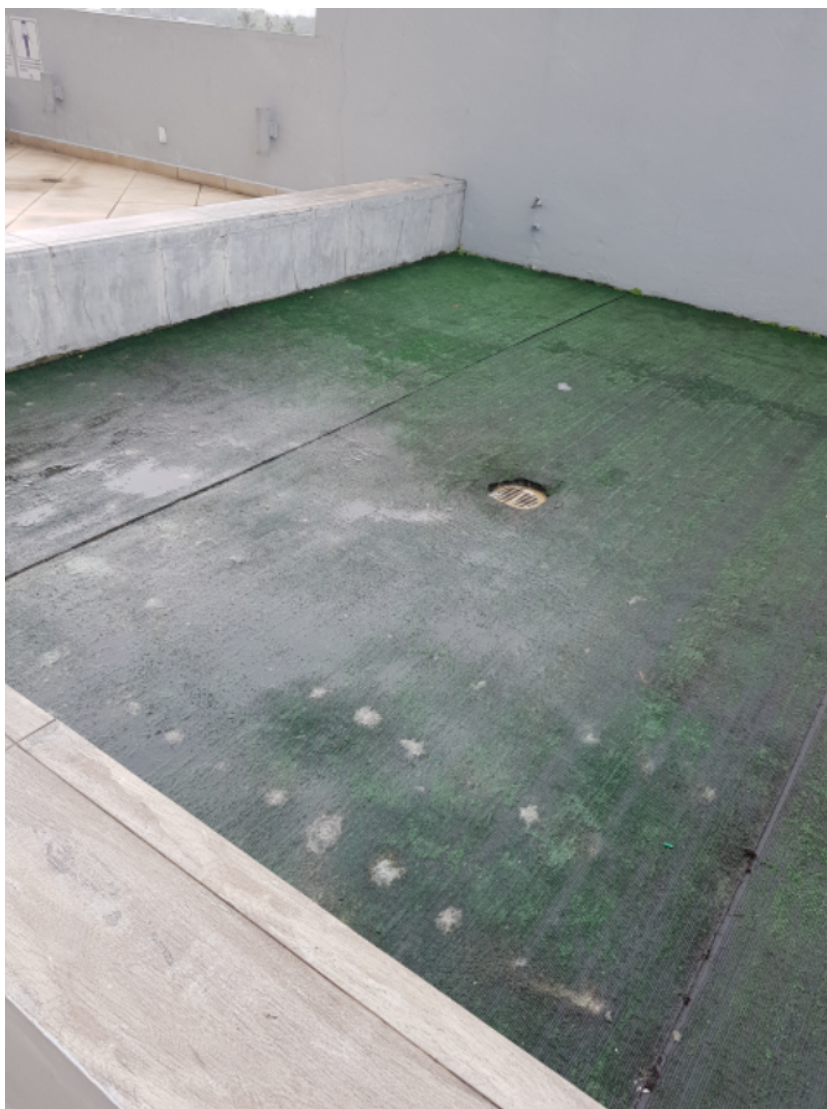
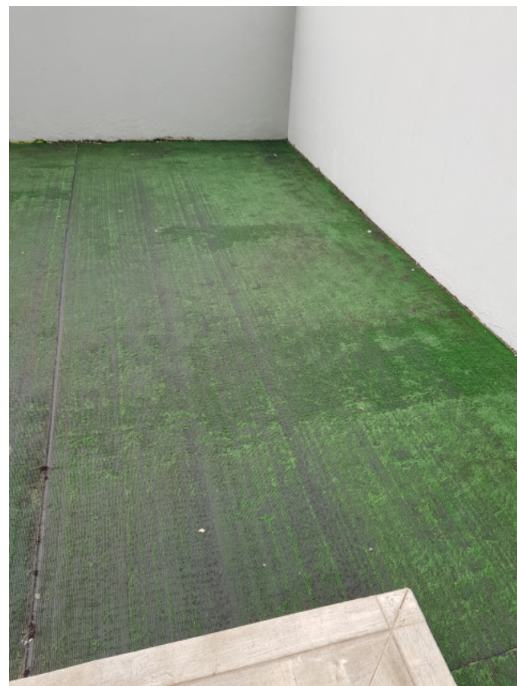
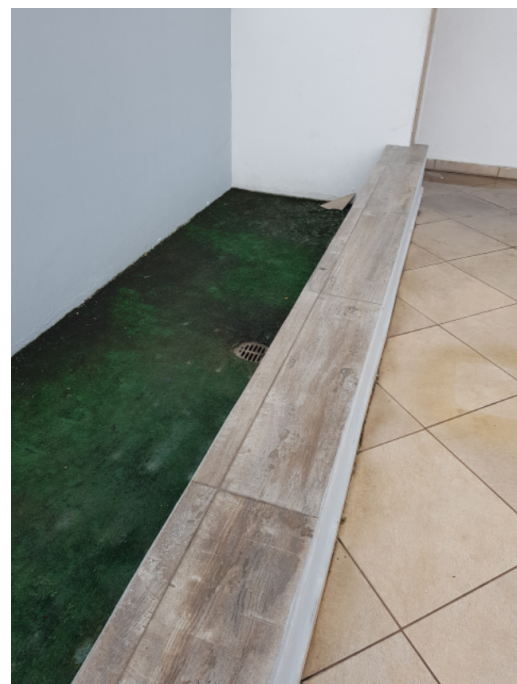
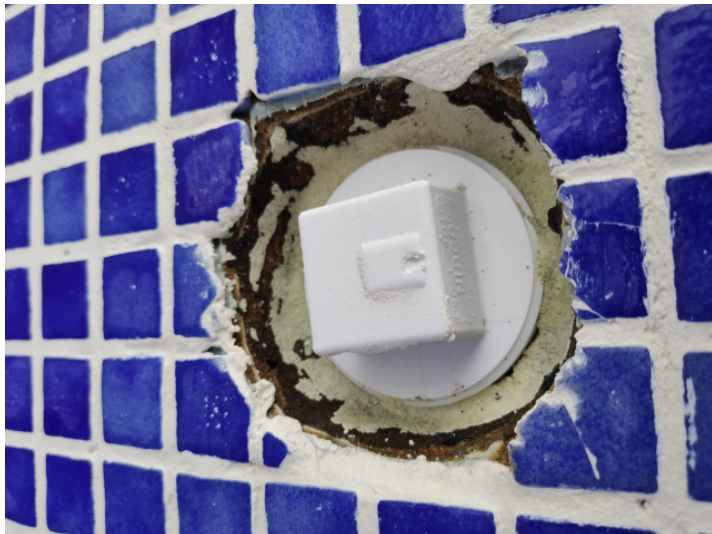
*Las alfombras de gramas artificiales son acumuladoras de agua y de humedad, al no poder drenar correctamente debajo las mismas lo que hacen es retener el líquido lo cual provoca estas manchas de moho y hongos observadas por que siempre están húmedas, esto sumado a daños en la hermeticidad de pisos y drenajes crea una situación de "pantano" que constantemente mantiene altos índices de humedad saturada fuera y dentro del piso, por lo tanto recomendamos la eliminación de estas alfombras y la reparación de todos los problemas herméticos en pisos y drenajes colindantes.*

*Adicionalmente la presencia de estas alfombras impide la evaluación del estado de piso en estas zonas.*

- 2- Levantar y eliminar del piso de área social las alfombras de grama sintética, estas alfombras sobre pisos tienden a retener el agua de lluvia por mas tiempo ya que no tienen un sistema correcto de drenado, esto crea una superficie insalubre propensa a la aparición de moho y plantas; Además si el piso o los drenajes pluviales presentan problemas herméticos es fácil la aparición de filtraciones desde estas áreas porque se mantienen húmedas mas tiempo.

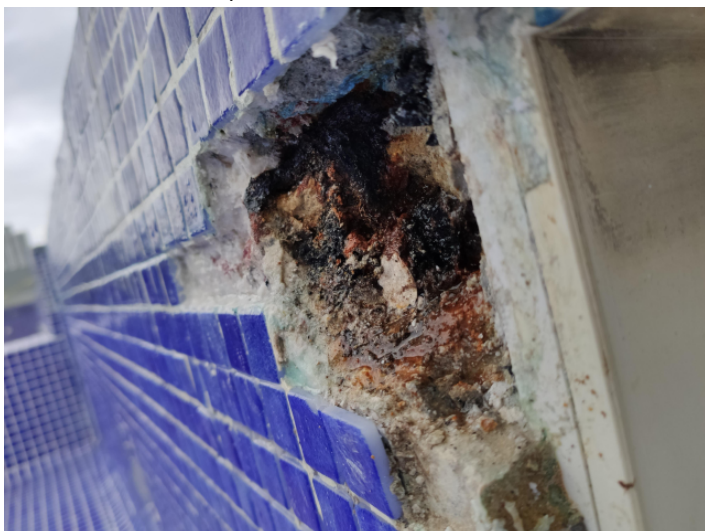
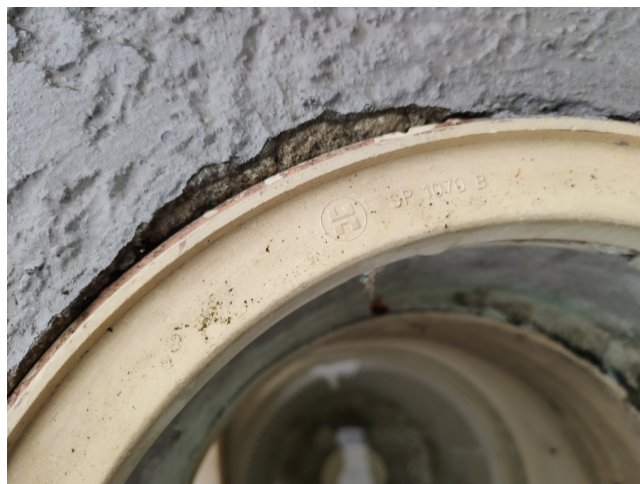
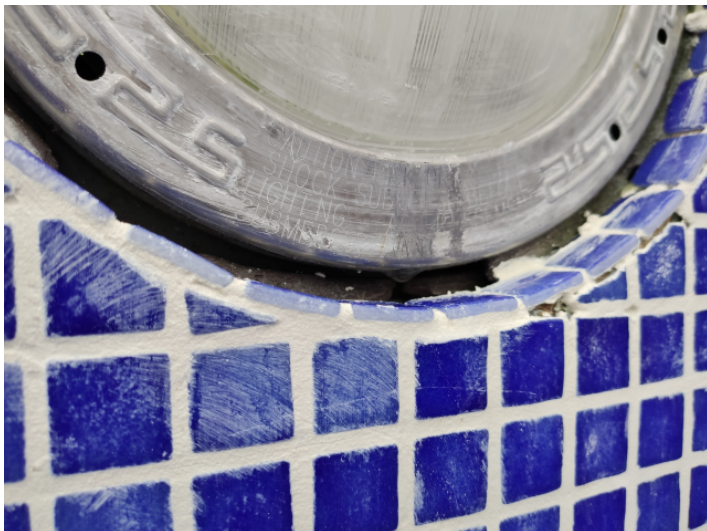
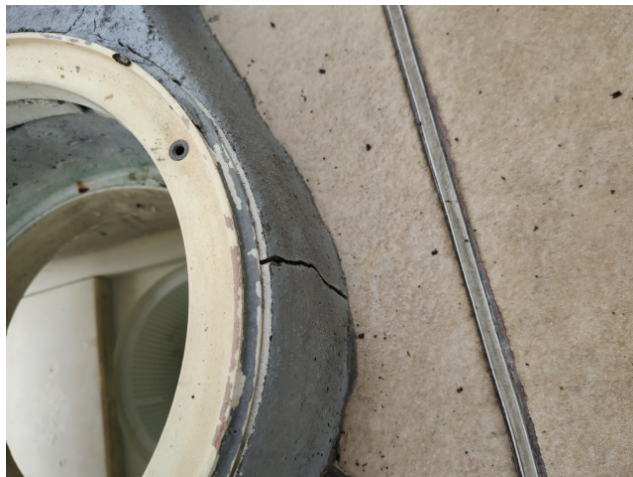
*La piscina pudo ser observada en su interior, la misma no parece contar con una impermeabilización y protección del concreto, esto a la larga puede ocasionar daños en la calidad del concreto ya que constantemente estaría bajo altos índices de humedad, adicional a esto se pudo ver varios problemas menores en juntas entre artefactos de plomería, electricidad y el concreto, si bien no parecen afectar la piscina de manera directa al momento de la inspección, es posible que en un futuro se presenten problemas relacionados con estos factores.*

- 7- Después de observada la piscina desde el interior y desde el exterior (los estacionamientos) se indica que al momento de la inspección no se encontraron problemas de filtraciones en los estacionamientos provenientes de la misma, sin embargo, el interior de la piscina mostro irregularidades que pueden ocasionar problemas a futuro, se recomienda tener en cuenta un plan de reparación profunda de la piscina, esto para eliminar el recubrimiento arenoso que tiende a la absorción de humedad que afecta el concreto, posterior a esto aplicar un sistema de impermeabilización cementicio bi-componente reforzado con malla; Para el revestimiento final se recomienda la utilización de un porcelanato especial para piscinas el cual también puede ser utilizado para el revestimiento del área social.

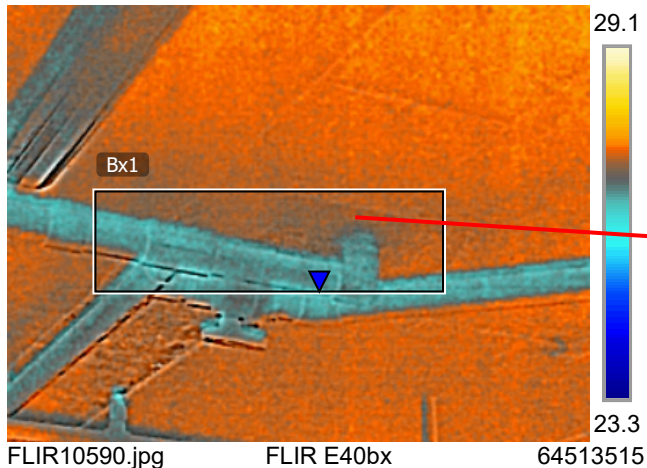
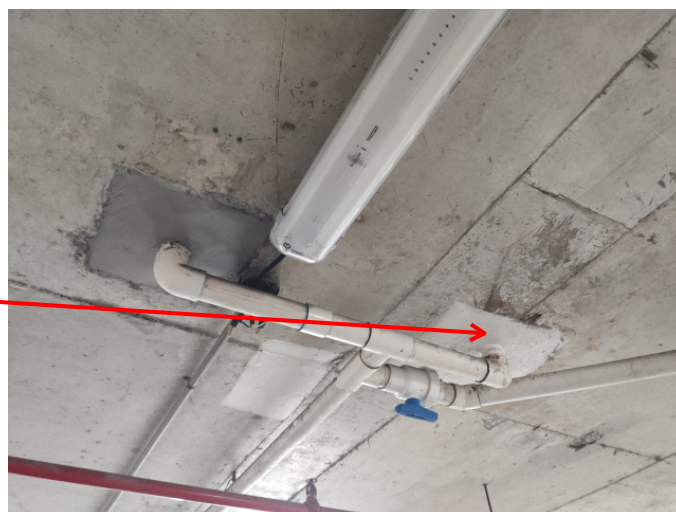
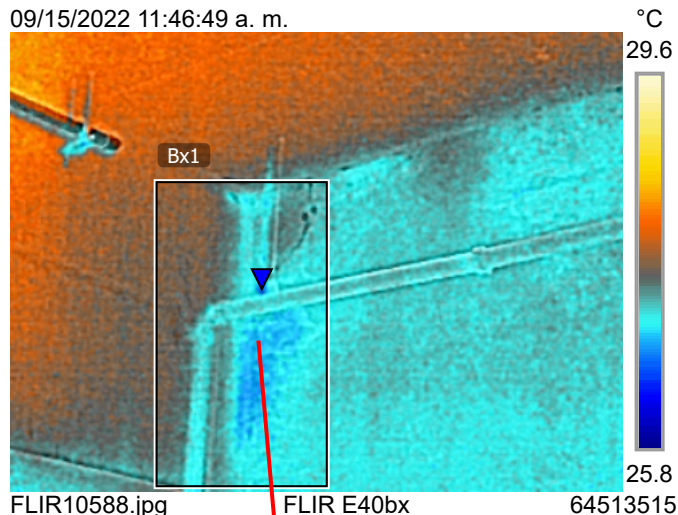
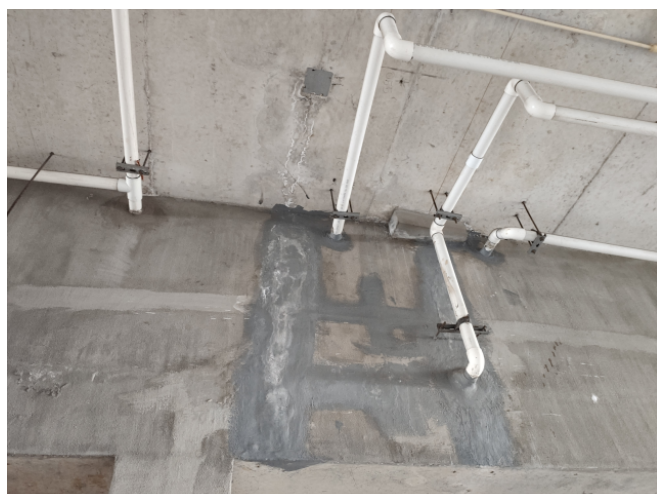
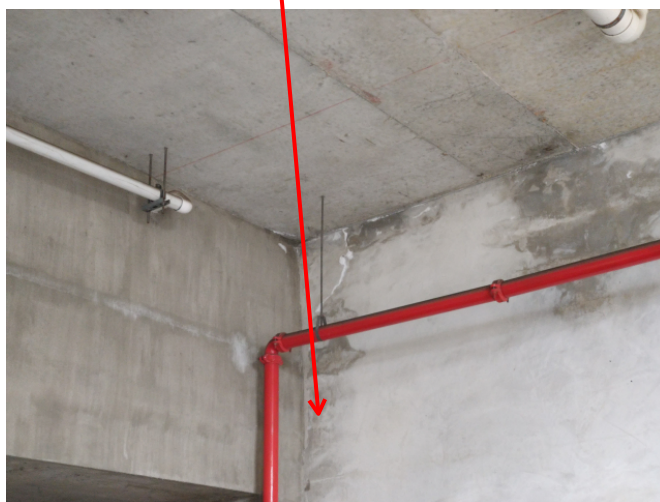
Los estudios térmicos del concreto debajo de la piscina no arrojaron problemas mayores, no es visible caída de agua, en las paredes laterales se pudo ver una acumulación de humedad que parece provenir desde la losa de techo, no parece mostrar una relación directa con la piscina.

Al momento de la inspección los muros no muestran problemas térmicos por penetración de humedad, sin embargo, si se observan posibles daños anteriores reflejados en los acabados del concreto, es posible que la filtración aparezca al pasar el tiempo después de volver a llenar la piscina ya que se observaron varios problemas herméticos (ver página anterior).
