# PROPUESTA

Para la realización de los trabajos de diagnóstico de filtraciones, reparación e impermeabilización de la losa del piso y losa del Tanque de Reserva, reparación de los drenajes pluviales, pintura de las paredes externas del Tanque de Reserva, elementos metálicos externos de la torre del Tanque y pintura de los muros perimetrales de la Azotea en el PH Alegría

**22/09/2022****Cotización No. 0222-0922**

**PH Alegría, Cotización (con el ajuste) de los trabajos de la inspección, reparación e impermeabilización de la Azotea del edificio. Reparación de los drenajes pluviales de piso. Pintura de las paredes perimetrales. Reparación e impermeabilización de la losa del Tanque de Reserva y sus drenajes. Pintura de paredes del tanque y elementos externos.**

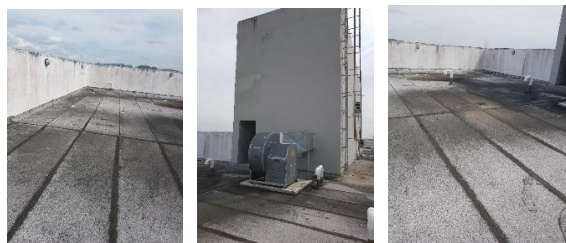
*Imágenes de la losa de la Azotea del PH Alegría en el estado actual*

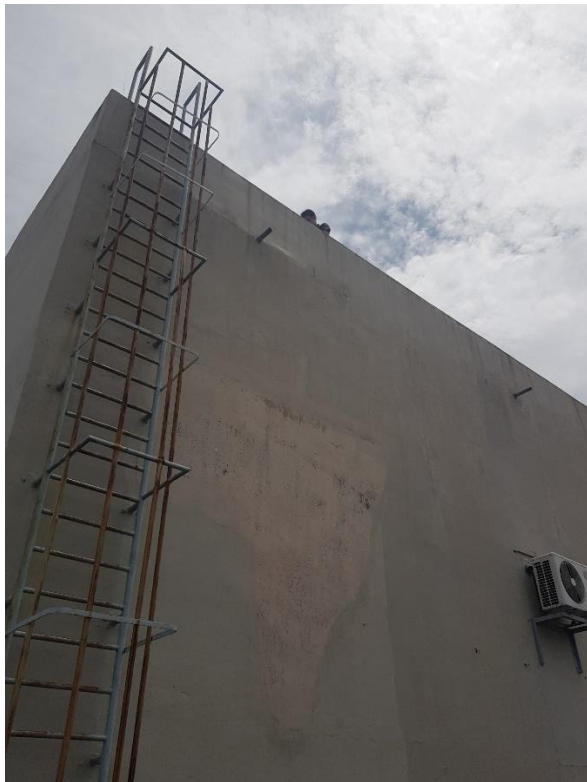
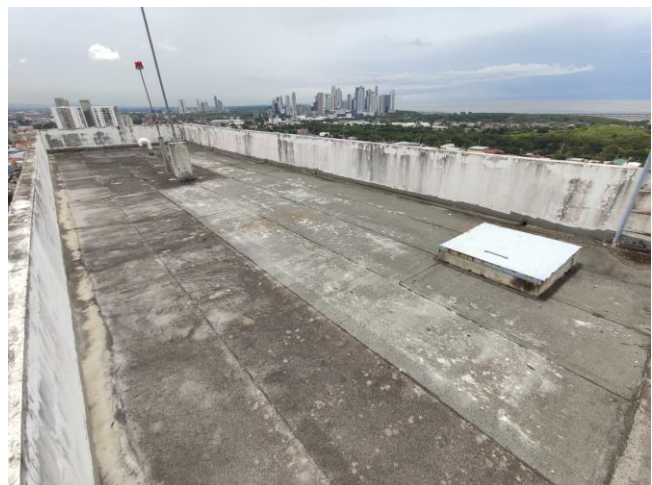
**Imagen:** Tanque de Reserva y escalera externa (paredes externas y losa superior con la tapa metálica)

19. Lavar con máquina a presión paredes externas del Tanque de Reserva y caseta del elevador;
20. Reparación de grietas y rajaduras las con material de junta flexible (SIKA 1A);
21. Aplicar una mano de sellador y dos manos de pintura Koraza Ultra o similar calidad;
22. Incluye pintar por dentro las paredes que se encuentran sobre la losa superior del Tanque de Reserva;
23. Pintura de la escalera de metal externa y tapa metálica del Tanque.
